STATICKÁ ANALÝZA NOSNÉ KONSTRUKCE SKLENÍKU

No: LIMES_1477_0409

Datum: 29.9.2004
Autor: Ing. Tomáš RŮŽIČKA

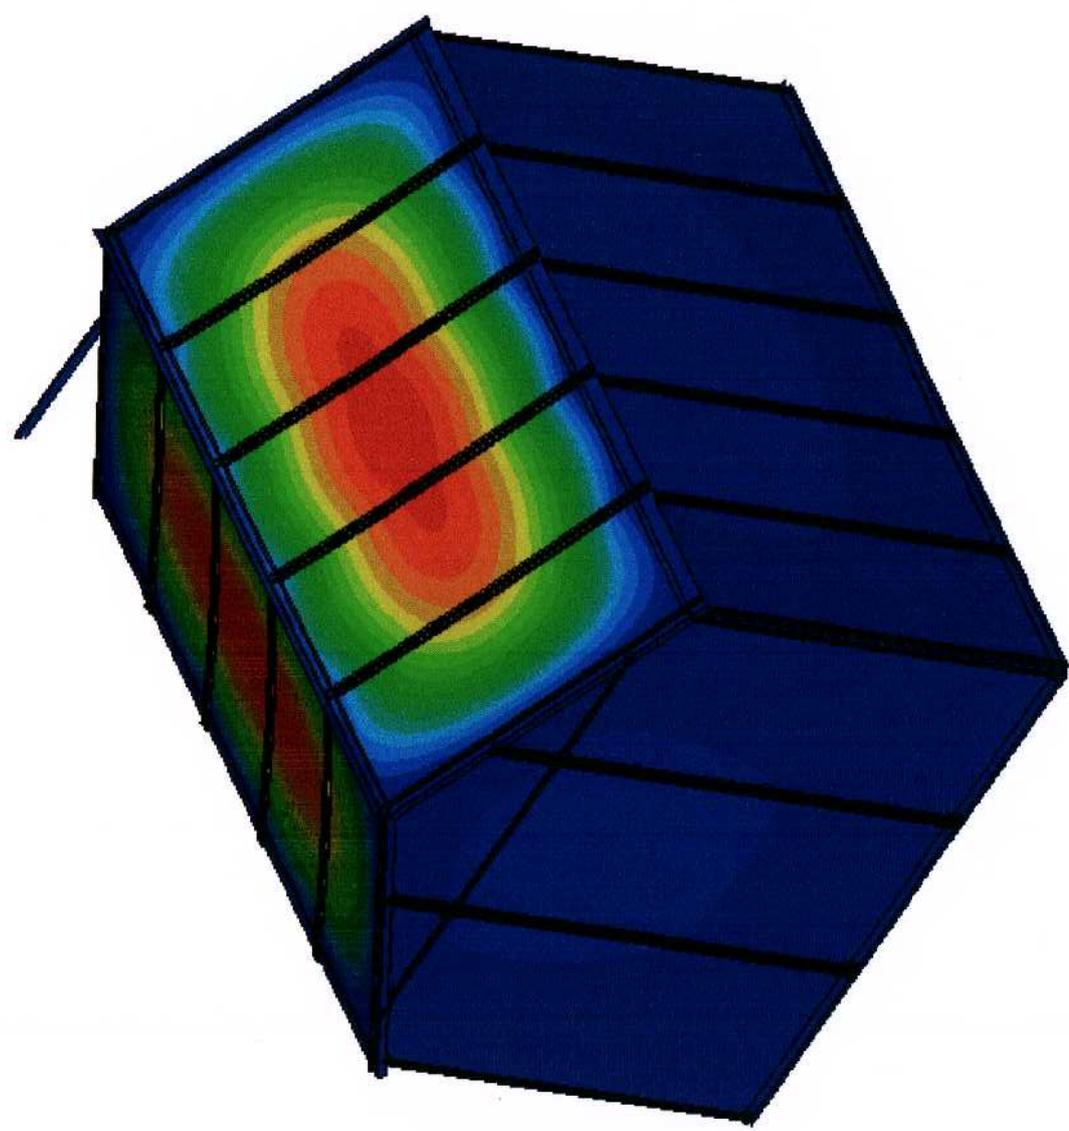
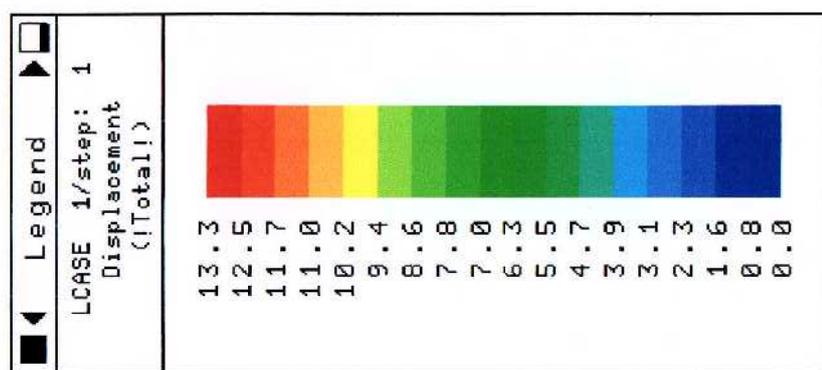
STATICKA ANALYZA SKLENIKU
ZATIZENI VLASTNI TIHA + SNIH
DISPLACEMENT MAGNITUDE (mm)

Appendixu A – zatížení vlastní tíha + sníh

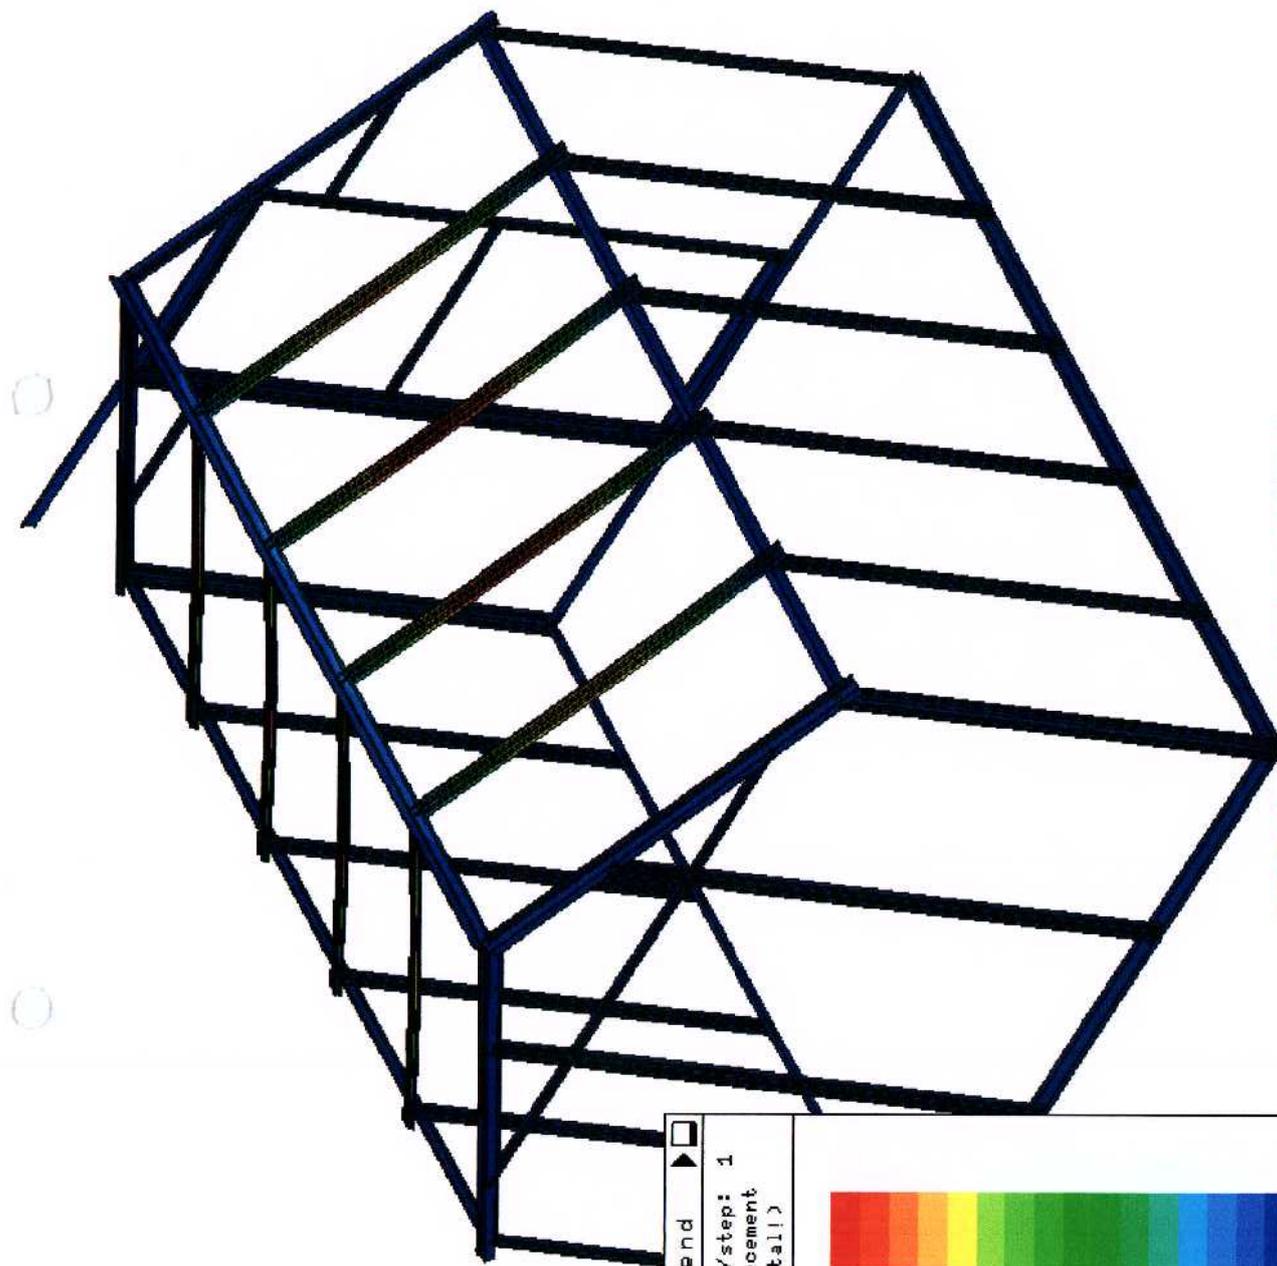
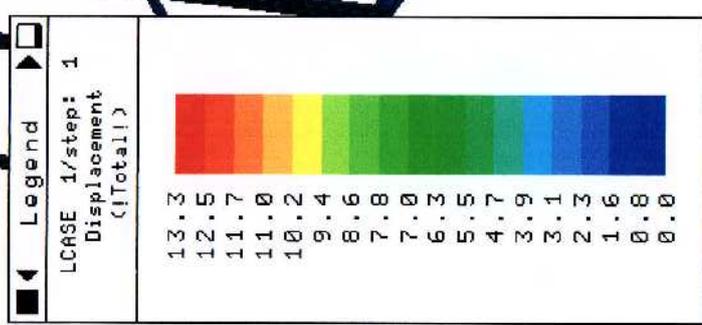
STATICKA ANALYZA SKLENIKU
 ZATIZENI VLASTNI TIHA +SNIH
 DISPLACEMENT MAGNITUDE (mm)

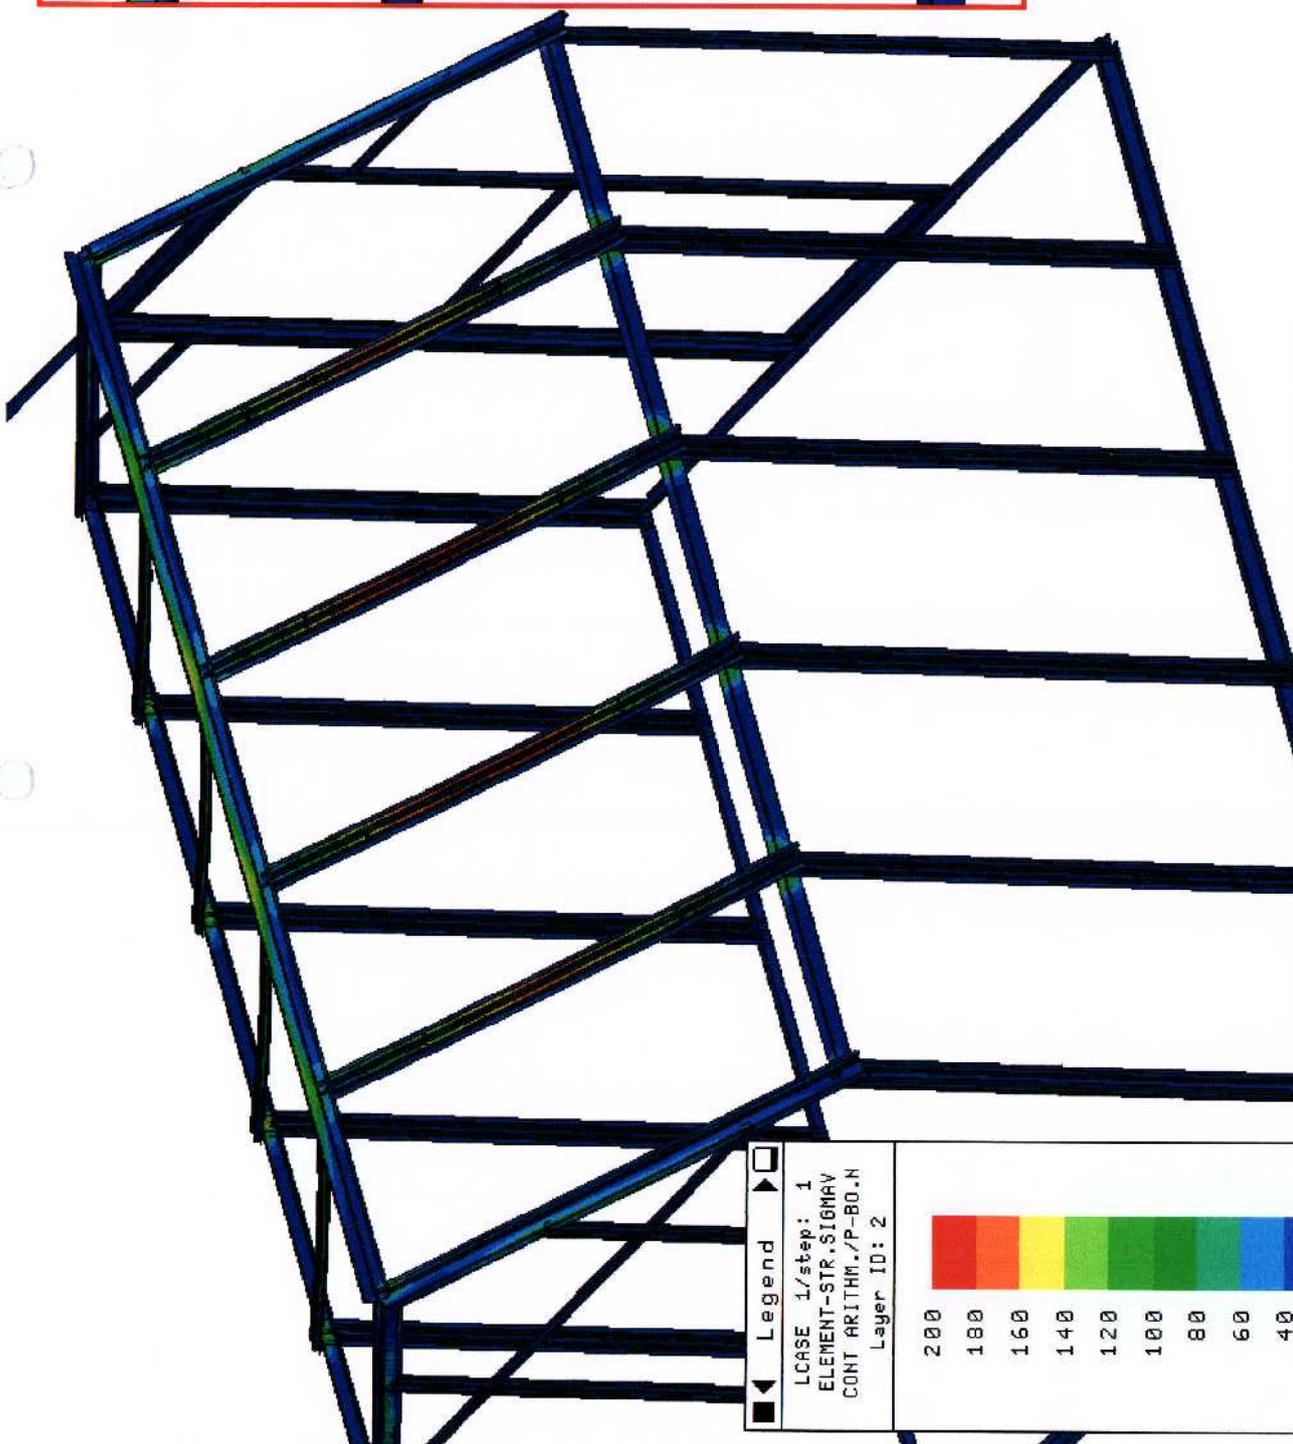
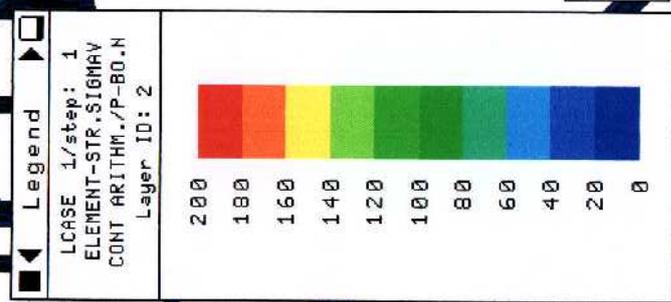
STATICKA ANALYZA SKLENIKU
 ZATIZENI VLASTNI TIHA SNIH
 NAPETI VON MISES (MPa) – VNEJSI STRANA PLECHU SKLENIKU

ZATIZENI	Von mises stress [MPa]		Max principál stress [MPa]	
	Vnitřek	Vnějšísek	Vnitřek	Vnějšísek
Vlastní váha sníh	175	194	166	70
Vlastní váha čelní vítr	300	318	160	210
Vlastní váha boční vítr	221	242	70	120

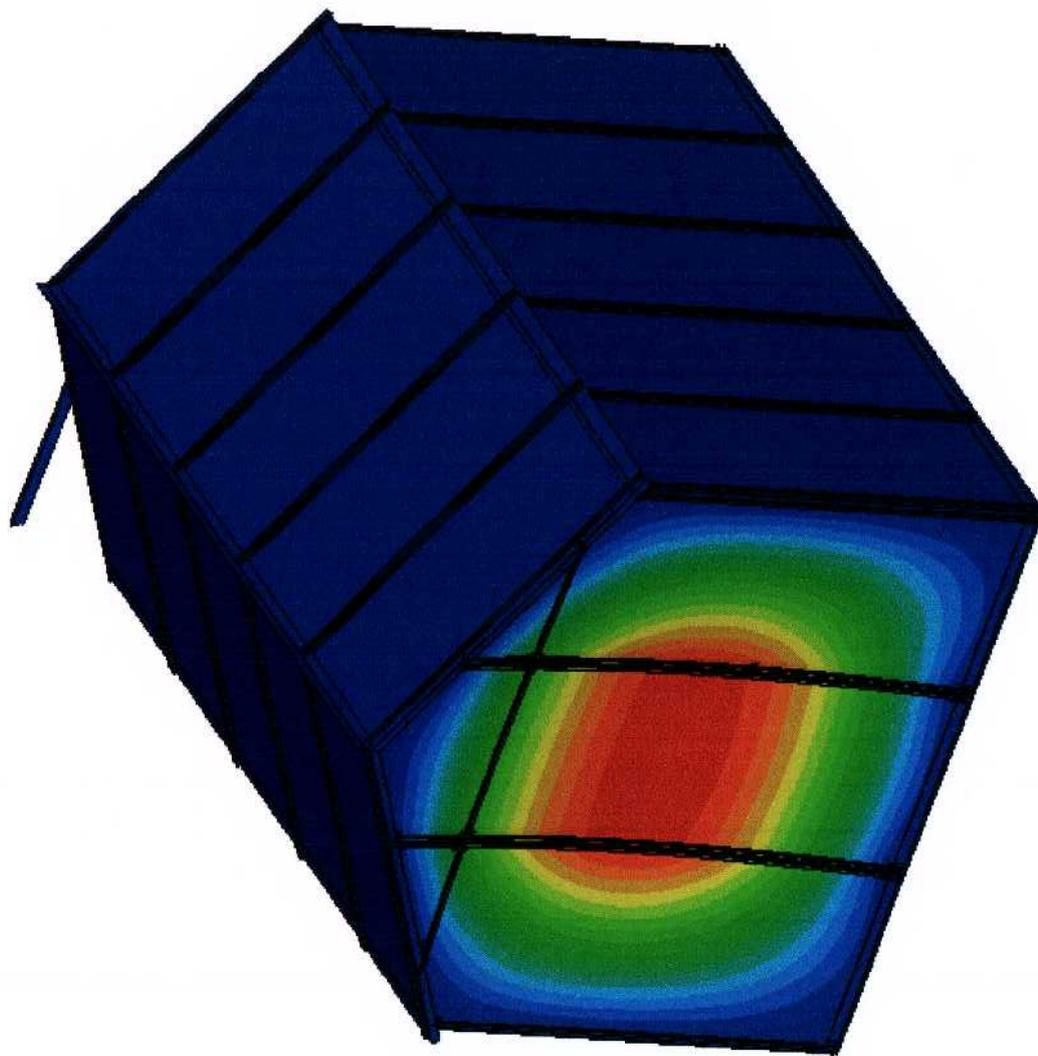
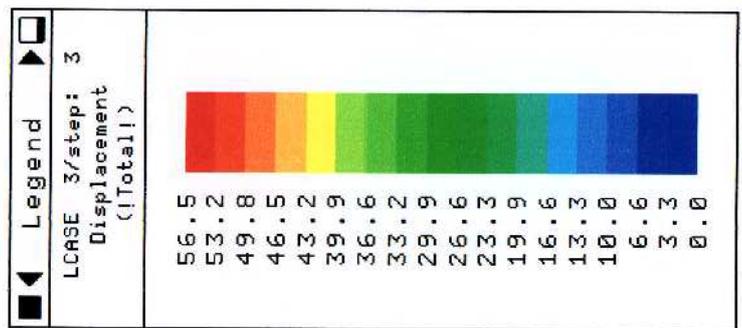
STATICKA ANALYZA SKLENIKU
 ZATIZENI VLASTNI TIHA CELNI VITR
 DISPLACEMENT MAGNITUDE (mm)

Appendixu B – zatížení vlastní tíha + čelní vítr

- Byly zjištěny hodnoty deformací a napětí nosné konstrukce skleníku.
- Největší napětí a deformace jsou způsobené zatěžujícím účinkem čelní vítr vlastní tíha.
- Maximální deformace rámu skleníku 56 mm a maximální hlavní napětí 210 MPa je na čelní stěně skleníku, proto doporučuji provést vyztužení čelní konstrukce rámu přidáním vzpěr popřípadě zesílit sloupky v čele skleníku . Lokalizované špičkové hodnoty v nejvíce zatížených spojích zde činí asi 360 MPa. Vlivem ohybu svislého nosníku je zde totiž indukován lokální ohyb vodorovného z-profilu. S ohledem na dosažené napětí zde můžeme očekávat vznik trvalých deformací.
- Zjištěná hodnota síly ve svislém nosníku je 600 N. Kritická síla vzpěrné stability pro druhý případ vzpěru je 1000 N a pro čtvrtý případ vzpěru 2000 N. Mezního stavu ztráty stability se není nutné obávat.

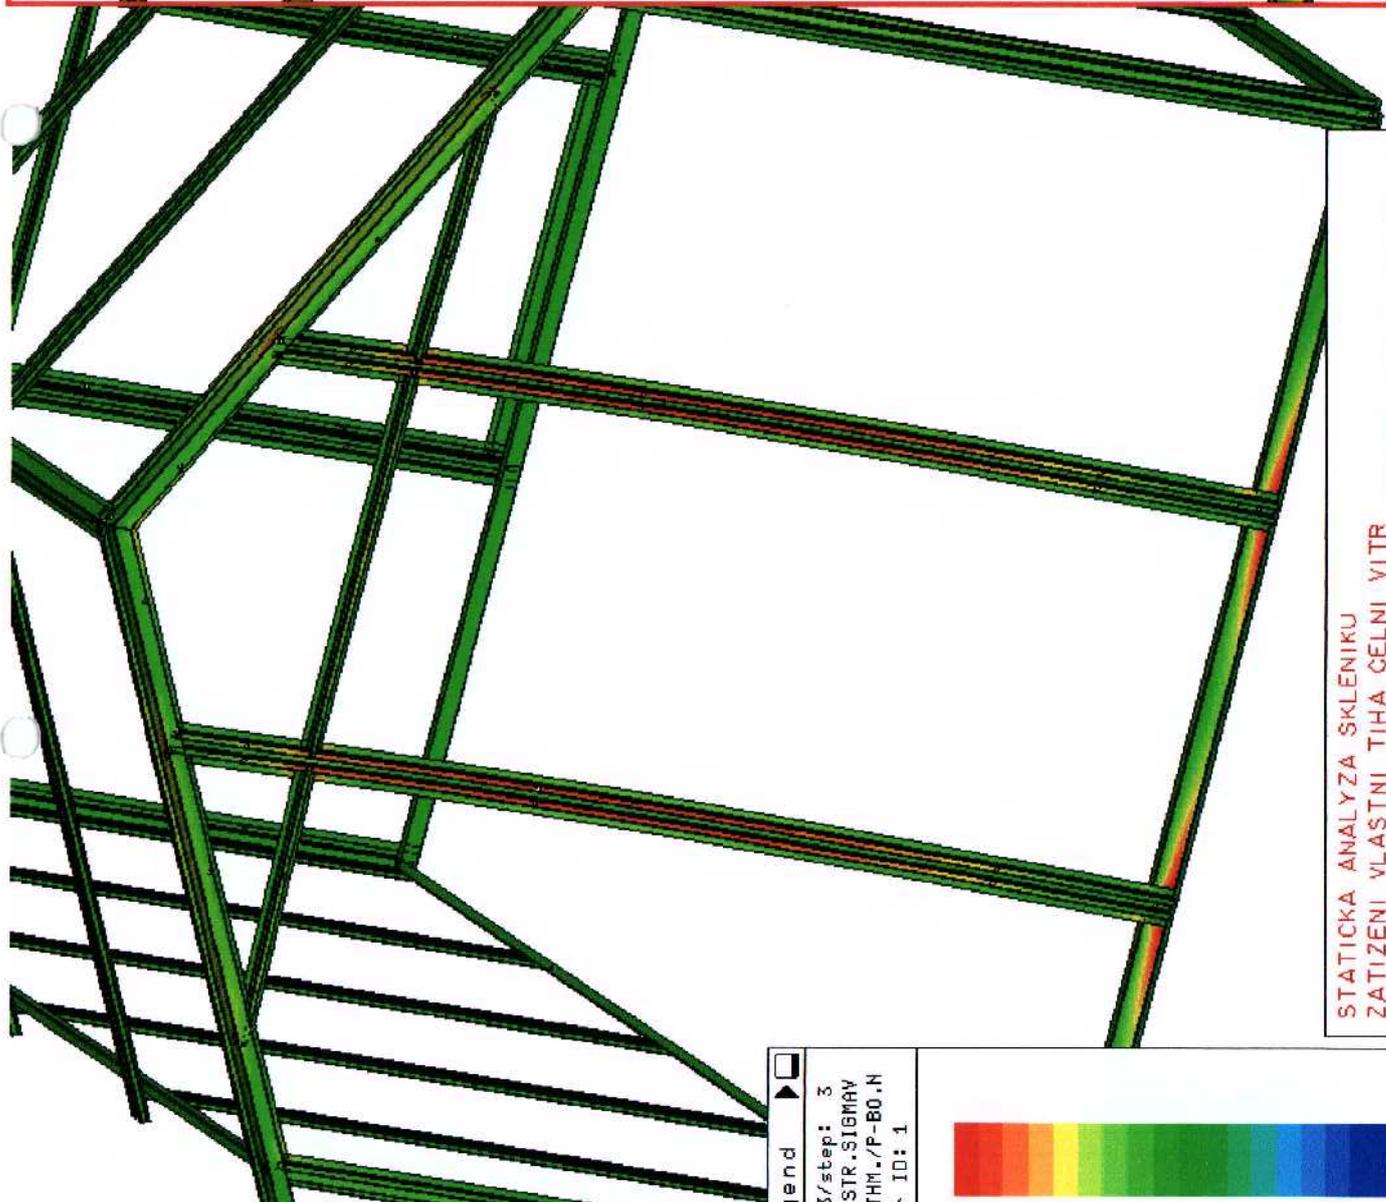
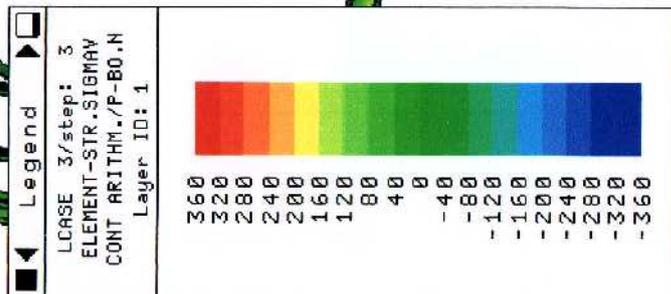
STATICKA ANALYZA SKLENIKU
 ZATIZENI VLASTNI TIHA CELNI VITR
 NAPETI VON MISES (MPa) - VNITRNI STRANA PLECHU SKLENIKU

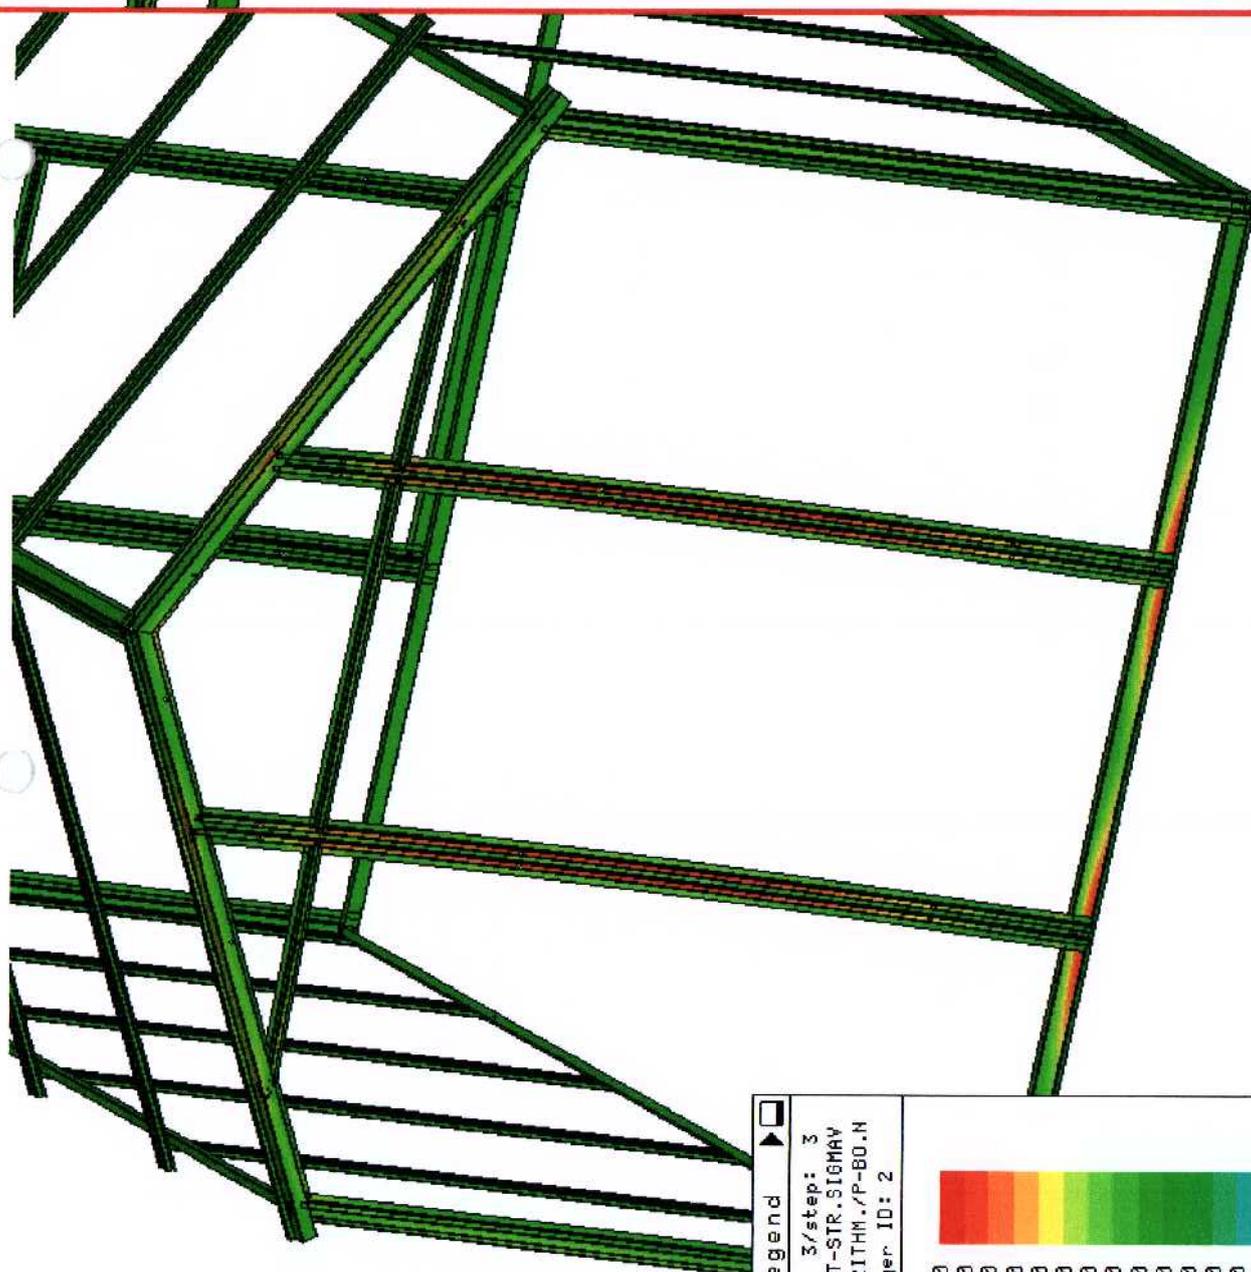
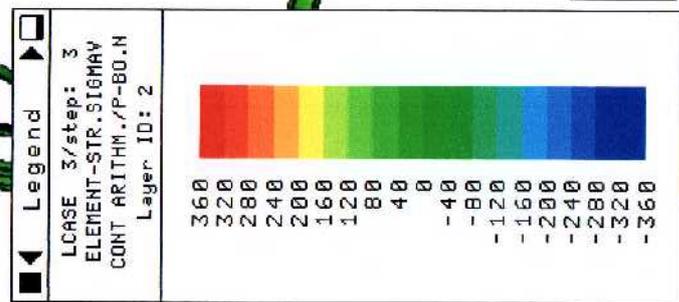
STATICKA ANALYZA SKLENIKU
 ZATIZENI VLASTNI TIHA CELNI VITR
 NAPETI VON MISES (MPa) - VNEJSI STRANA PLECHU SKLENIKU

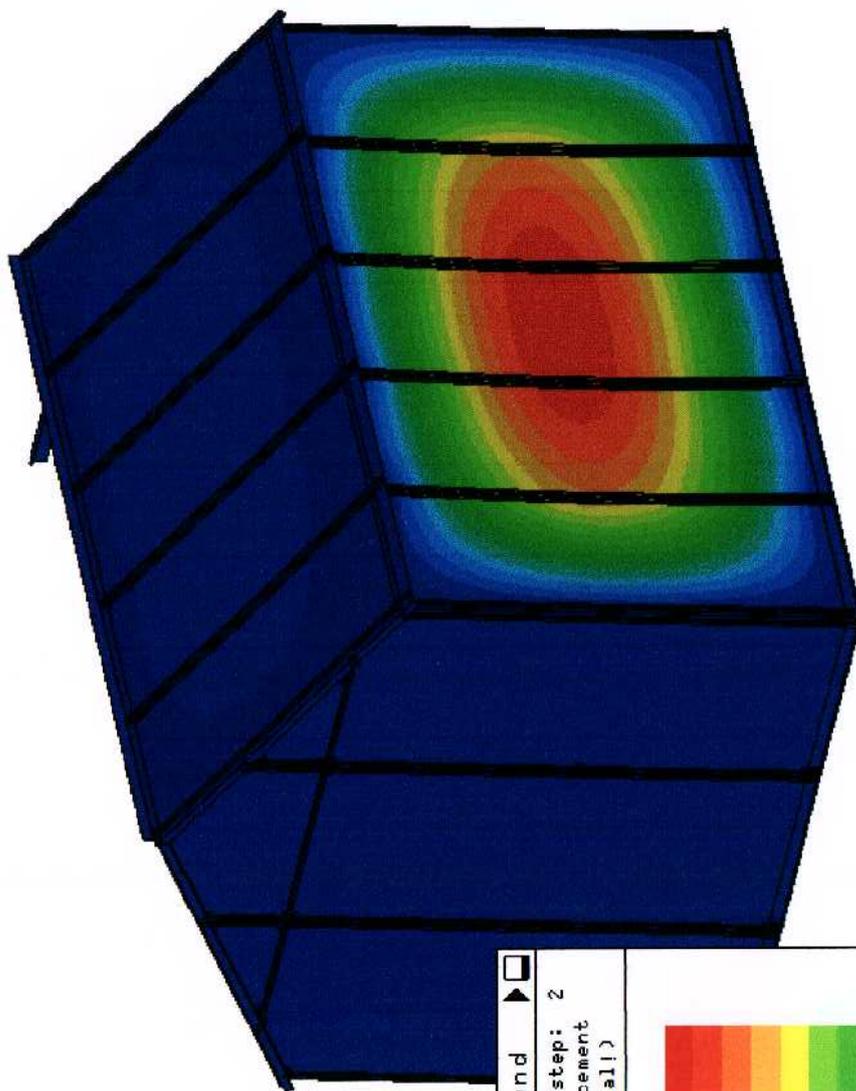
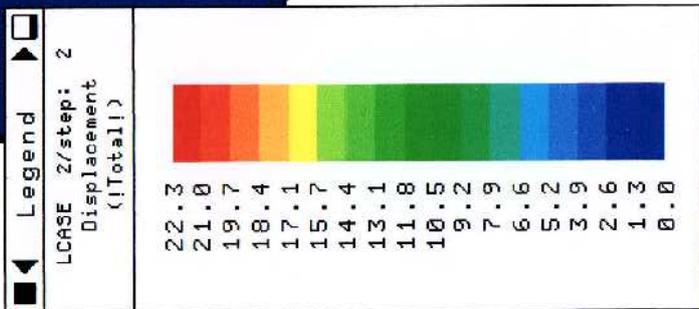
STATICKA ANALYZA SKLENIKU
 ZATIZENI VLASTNI TIHA BOČNI VITR
 DISPLACEMENT MAGNITUDE (mm)

Appendixu C – zatížení vlastní tíha + boční vítr

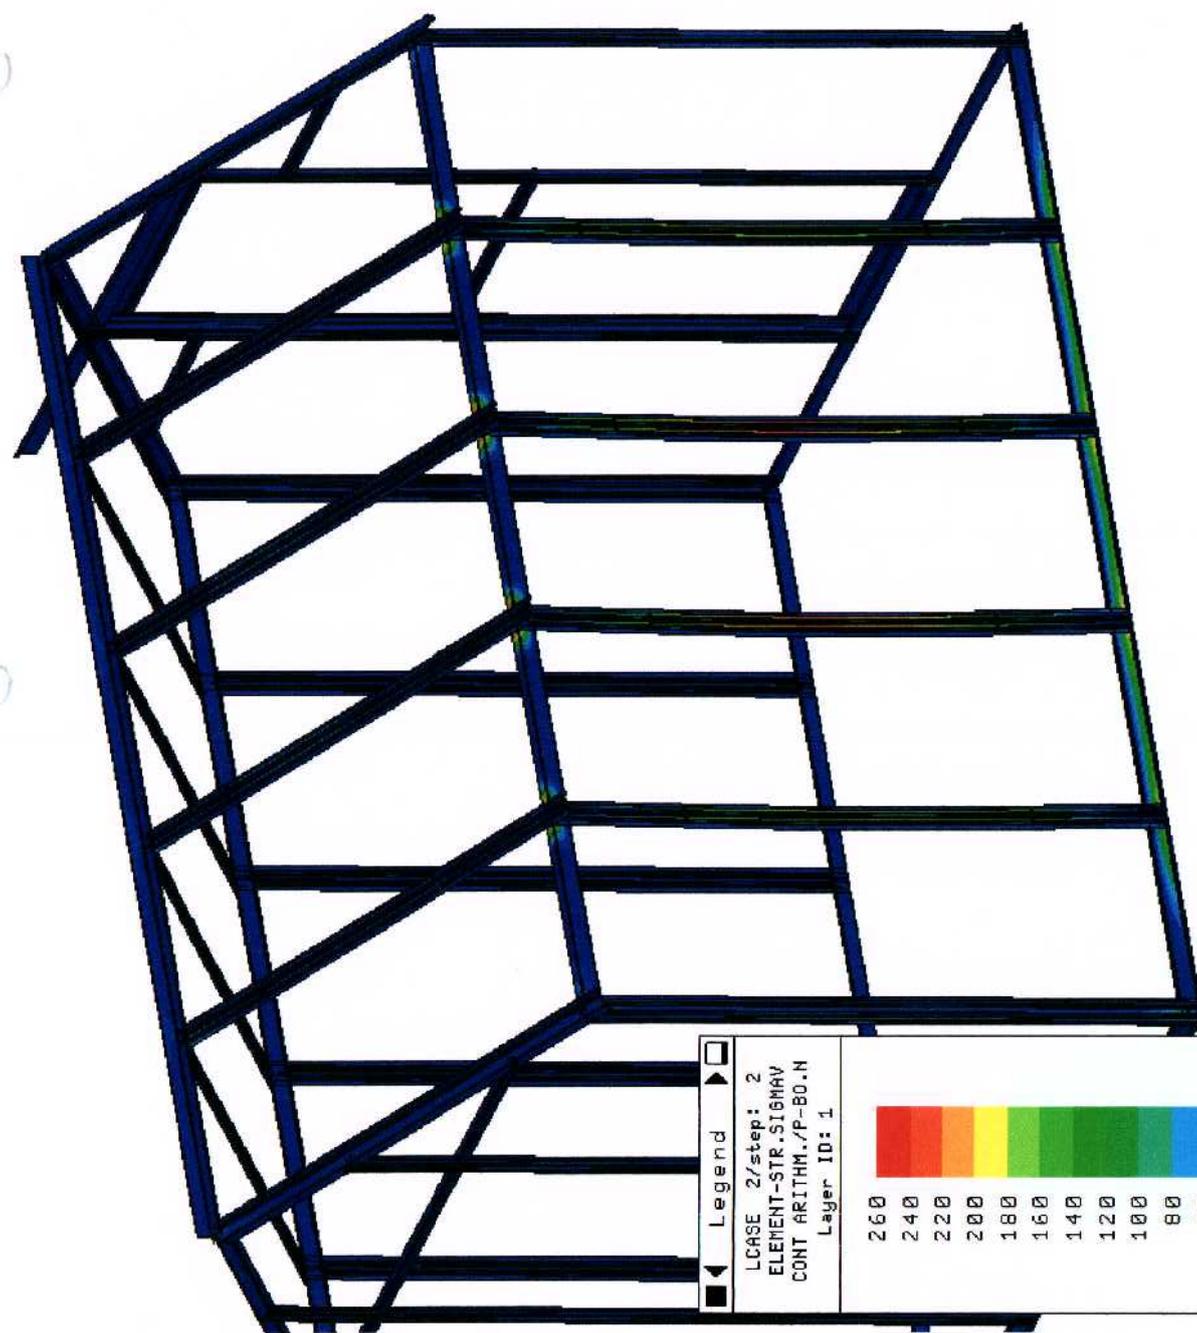
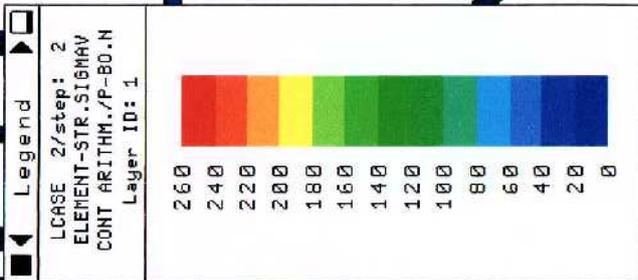
STATICKÁ ANALÝZA SKLENÍKU
 ZATÍŽENÍ VLASTNÍ TIHOU BOČNO VITR
 NAPĚTÍ VON MISES (MPa) – VNITRNÍ STRANA PLECHU SKLENÍKU

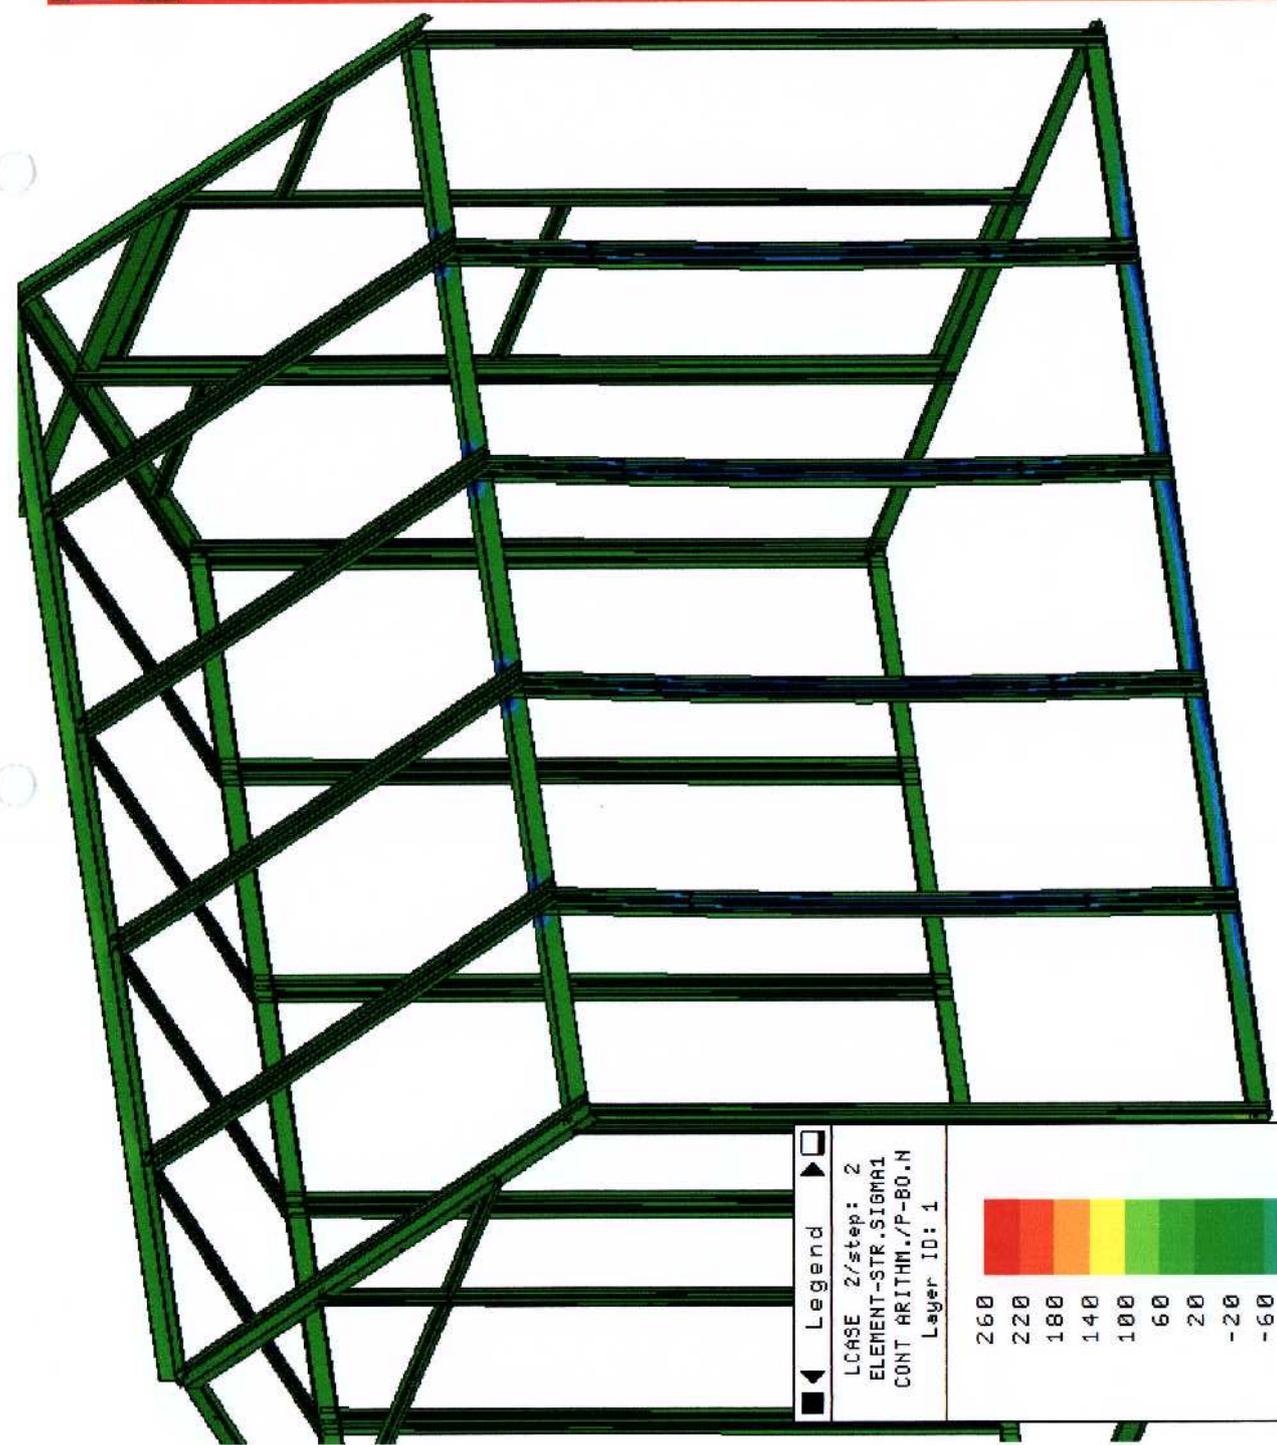
STATICKA ANALYZA SKLENIKU
 ZATIZENI VLASTNI TIHA BOČNO VITR
 NAPETI VON MISES (MPa) – VNITRNI STRANA PLECHU SKLENIKU

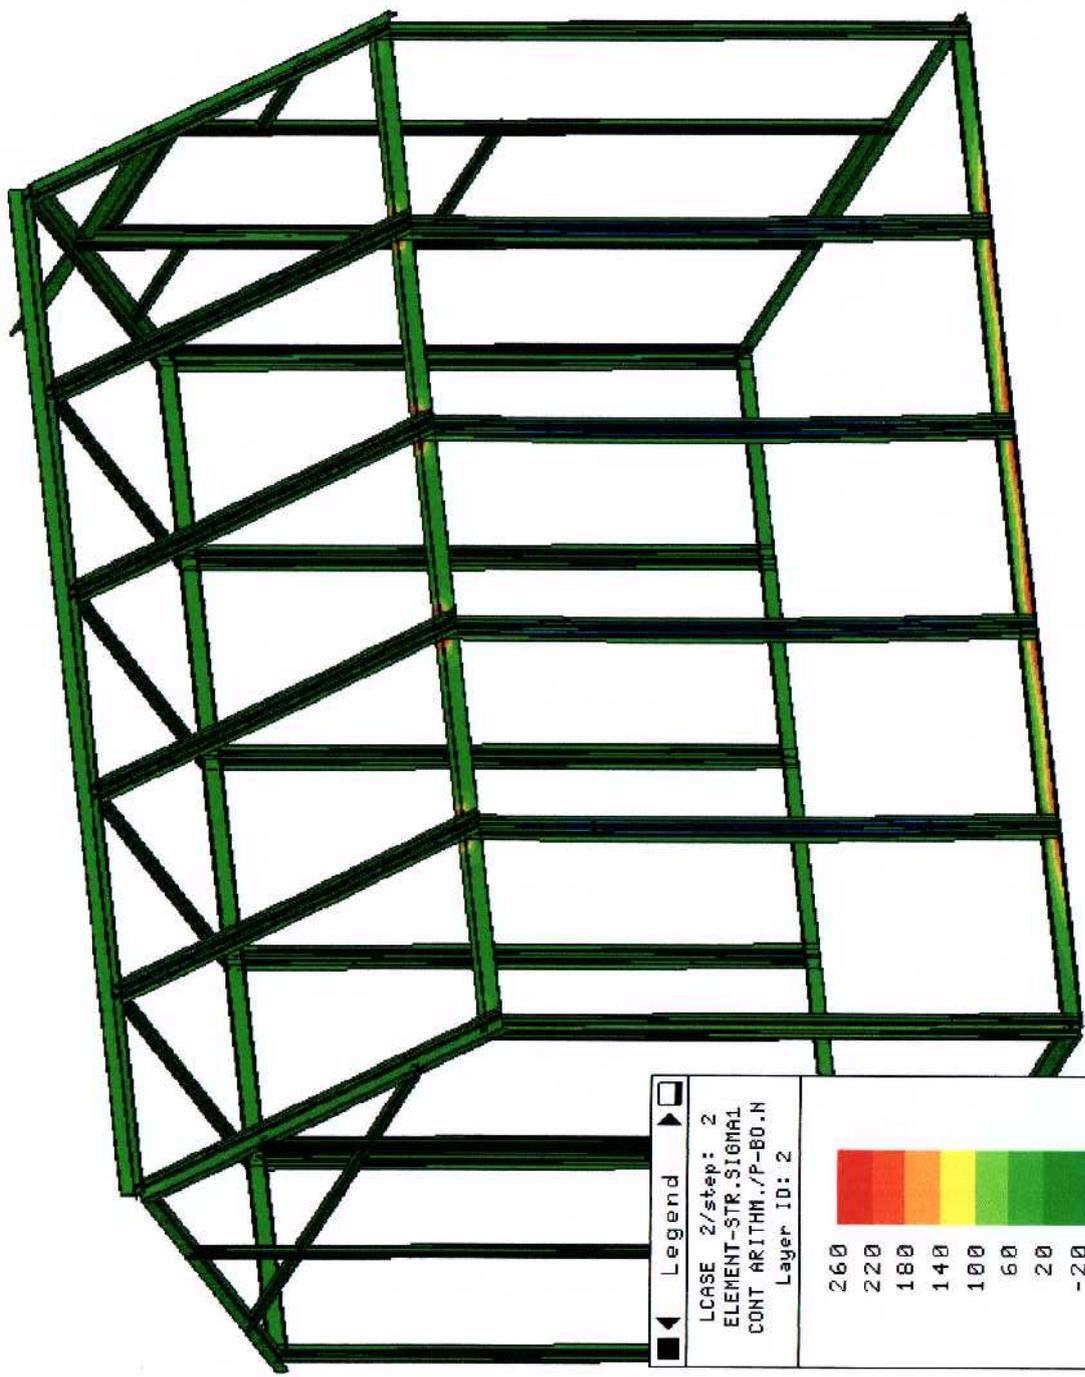
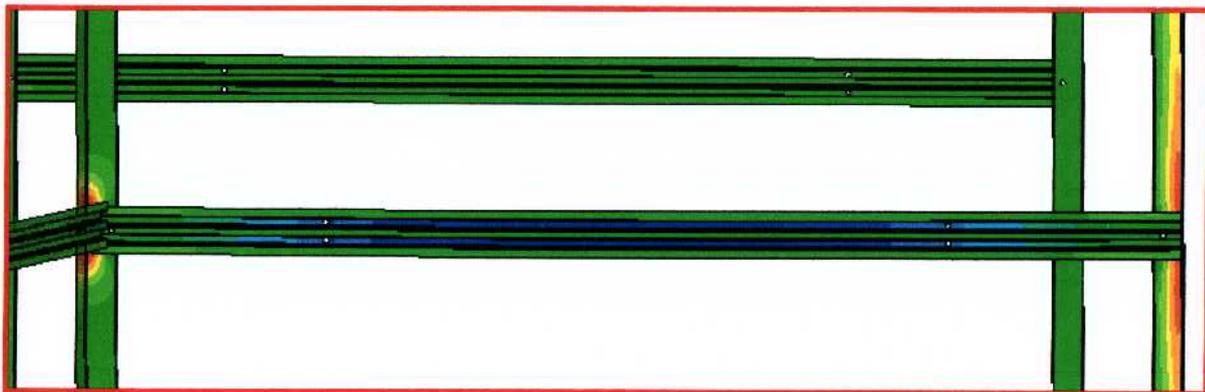
STATICKA ANALYZA SKLENIKU
 ZATIZENI VLASTNI TIHA BOČNO VITR
 NAPETI VON MISES (MPa) - VNEJSI STRANA PLECHU SKLENIKU
